最新 Air Abrasive Technic を用いた 無痛治療のシステム化について

その2 実際編

Systematization of Painless Therapy by Newly Developed Air Abrasive Technic

吉田直人

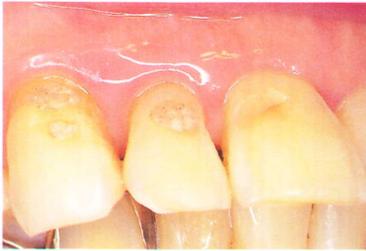
図1 321]. アイオノマーが充填されており、一部脱離.

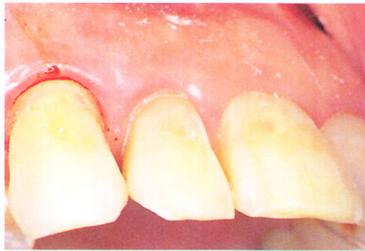
図2 噴射切削による窩洞形成.³⁾1]の切縁側の窩洞には保持のため、図3のようなアンダーカットを形成.

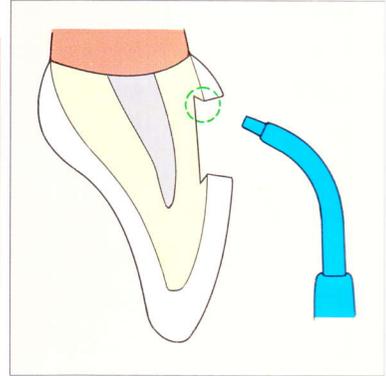
図3 通法の接着力でも十分だが、極小の物理的な保持形態としてアンダーカットも簡単に形成できる。この場合の設定条件は、ノズル口径：小，粒子噴射量：低，噴射圧力：80～90psi，パルスモード：offである。

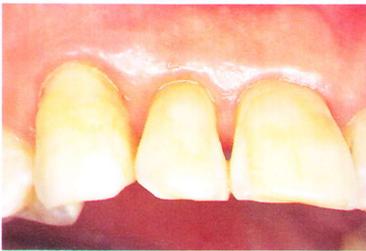
図4 321]. CR 充填終了後.

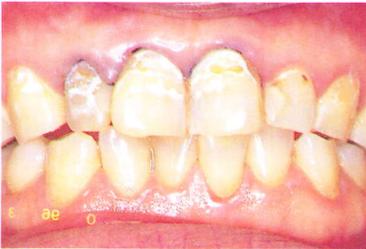
図5 21]1]. 歯冠部は歯頸部に至る白斑状の広範性齲蝕が認められる.

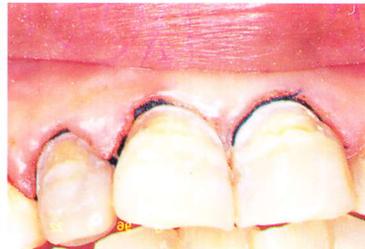
図6 噴射切削によって白斑も含めて窩洞形成を行う.

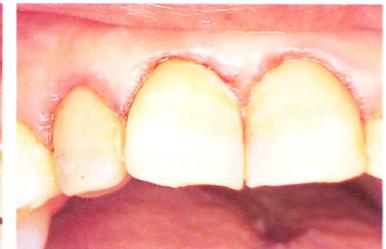
図7 21]1]. CR 充填後.

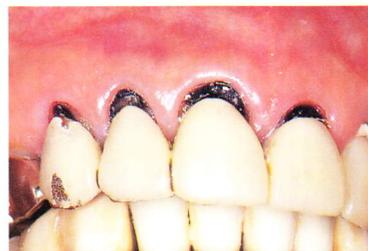
図21 321]1] 齲蝕は歯根部を輪状に進行して、前装冠内に及んでいる。
図22 噴射切削によって前装冠内の齲蝕象牙質および、根面齲蝕を削去。

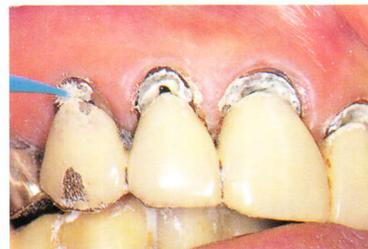
図23 歯根部が黒変しているため、オバークを塗布後、通法の充填。

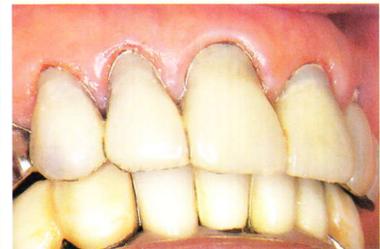
図24 321]1] CR充填後。

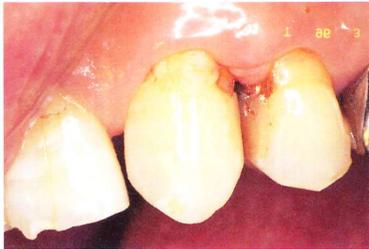
図 29 咬合力が関与しない箇所なので、遊離エナメル質は可及的に保存し、内部の齲蝕象牙質を削去。

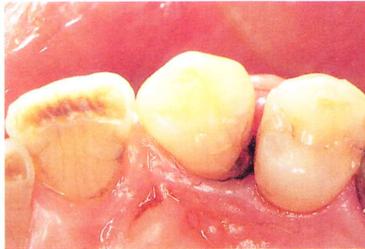
図 31 43] CR 充填の二次齲蝕が歯頸部縁下に及ぶ唇側ミラー像。

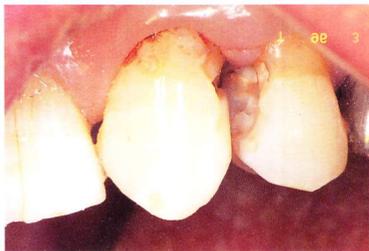
図 32 43] 舌側面観。齲蝕は歯頸部縁下にまで進行している。

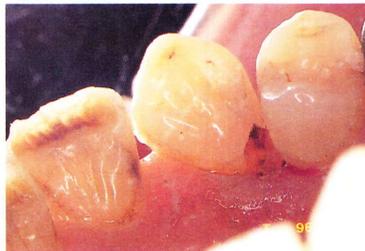
図 33 43] 唇側の CR 充填および齲蝕部を噴射切削。

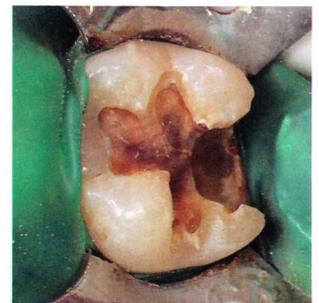
図45 齶蝕象牙質を完全に削去した状態。噴射切削の特性が理解できる切断面像である。

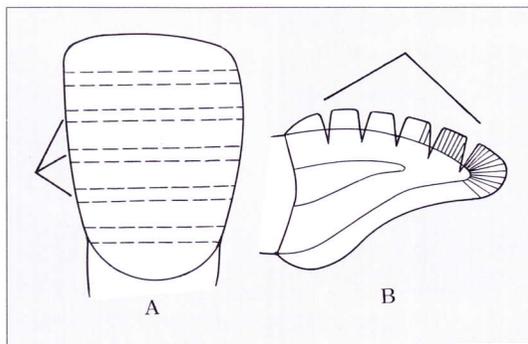
図46 切削時の形態. 図中Aは平行なラインをもつ切削で, 図中Bは均一な深さと広さをもつ切削.

- 設定条件
- ノズル口径: 小
 - 粒子射出量: 高
 - 噴射圧力: 120psi
 - パルスモード: off

※以上の設定で, ノズルチップの動きを制御して, デコボコにならず図46に示すような均一な深さと広さをもつ, 平行な溝を切削できるようになることが噴射切削法による臨床応用への一歩である.

図46は実際に臨床に応用する前に、抜去歯牙を用いて切削が均一な深さと広さになるように練習を行うものである。ノズルチップは歯面に対し90°の角度で、距離は1~2mmにして、平行な線上を近心から遠心へ、またその逆に同じ速さで動かし平行な溝を切削する。この際エクスプローラーとペリオプローブで、深さと広さが均一になっているか否かの確認をしながらの練習をする。もし、溝が広がったり浅くなっていくような場合は、図47に示すようにノズルチップと歯面との距離が徐々に長くなってしまっているのが原因である。これは図26での噴射の形から容易に理解できる。逆に、図48のように溝が次第に狭く、浅くなっていくような場合は、ノズルチップと歯面との距離が徐々に短くなってしまっているのが原因である。

図46中のBは直立する壁が内側に収束して明確な鋭角になった平行なV形の溝が形成された理想的な切削状態を示している。このような滑らかな壁と鋭角をもつ切削を完璧に行うことは熟練を要するが、大切なのは切削の深さと広さを正確に制御できることである。チップが前後左右に揺れたり、切削の向きを変えるときに同じ線上を逆戻りできないと図49のような不規則な壁や、図50の明確な角度がつかない底が形成される。

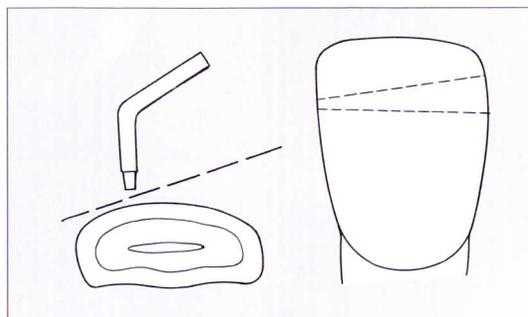
図47 切削の進行につれて, ノズルチップ-歯面の距離が長くなっている(左図). ノズルチップ-歯面の距離が長くなるにつれ, 切削面が広がっていく(右図).

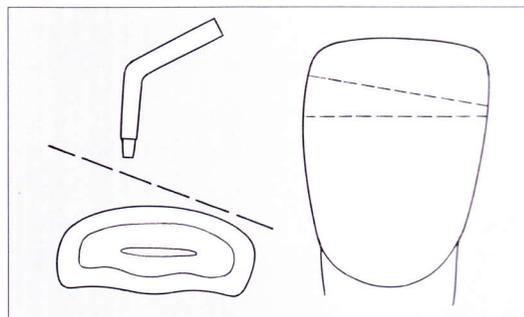
図48 切削の進行につれ, ノズルチップ-歯面の距離が短くなっている(左図). ノズルチップ-歯面距離が短くなるにつれて, 切削面が狭くなっていく(右図).

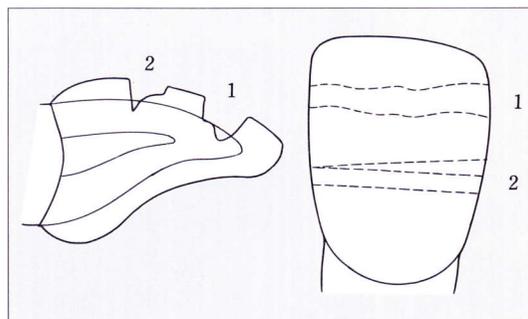
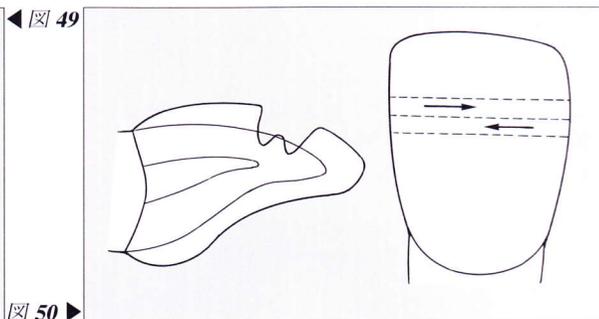
図49.50 切削の途中でためらうと, その箇所においてより深く切削が行われるため, 図49のようにデコボコな面になってしまう. こうした事態を避けるには, 図50のような一定の速度で切削できるようにしなければならない.

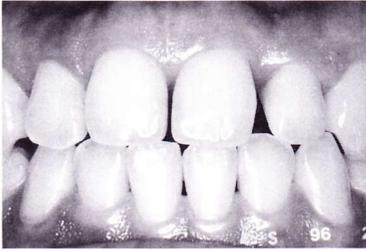
図51 1|12の歯間空隙が主訴。患者の希望で全部被覆しない方法を選択。

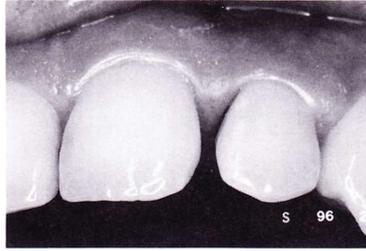
図52 1|12の隣接面を噴射切削で表面処理し、数か所保持のためピンホール形成。

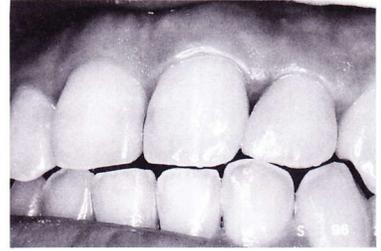
図53 1|12歯間空隙をCRで修復。

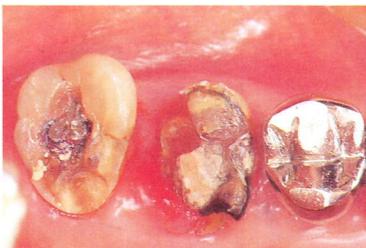
図55 76]の被覆冠除去後の咬合面観. 6]には全部被覆冠, 7]はアンレーが装着されていたようだが脱離.

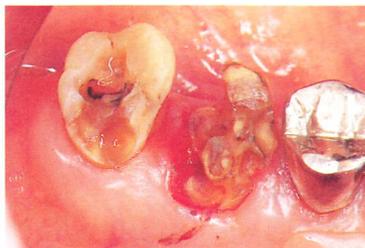
図56 76]両歯ともに齲蝕は深部まで進行している.

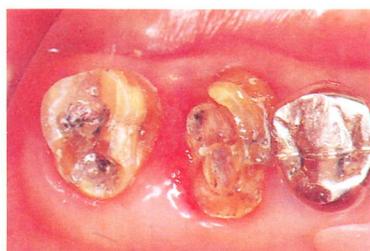
図57 齲蝕象牙質を削去したところ, とくに6]は齲蝕が複雑に進行していたが, なんとか歯髄は保存できた.

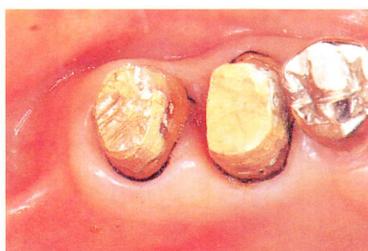
図58 76]歯質の崩壊が顕著なため, 生活菌のままメタルコアによる築造を装着.

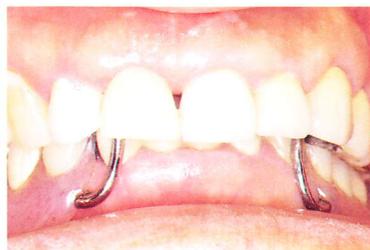
図59 2]切端部から歯頸部に至るポーセレン前装部が破損.

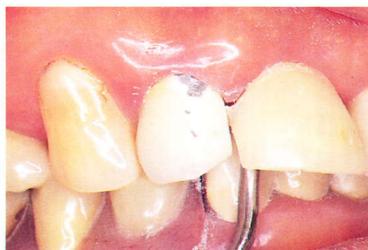
図60 噴射切削を利用して破損部表面を一層削除し, 最小のノズルで保持のためピンホール形成.

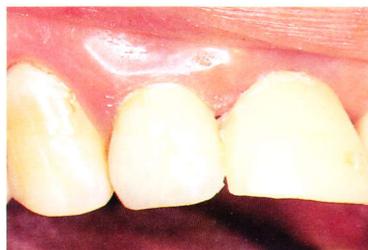
図61 2]ポーセレン, メタルブライマーによるCR充填で補修.
