# オーバーデンチャー を考え直す

## ——歯槽骨の保存を求めて——

吉田 直人

#### 1. 患者の歯を利用した移行オーバーデンチャーについて 症例 1

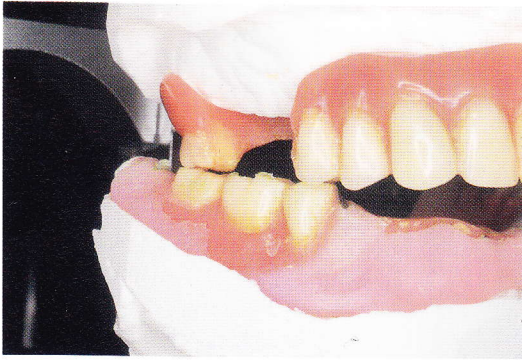
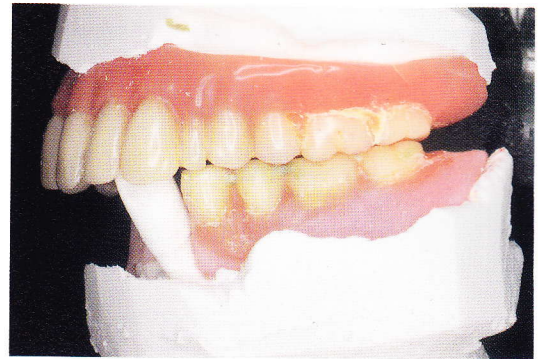
図5、図6 咬合器上での中心位における旧義歯左右側面観。咬合関係のずれを確認。患者は左側に偏位させながら前方位で咬合していることが咬合器上での診査で判明した。

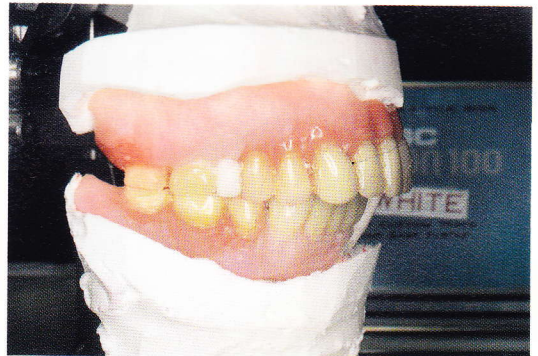
図8 咬合器上での人工歯排列と咬合調整が終了した右側側面観。咬合高径に関しては既存の義歯が部分床義歯で鉤歯によるガイドがあったものと想像され、人工歯の咬耗も僅少であったので旧義歯の咬合高径をそのまま使用することにした。

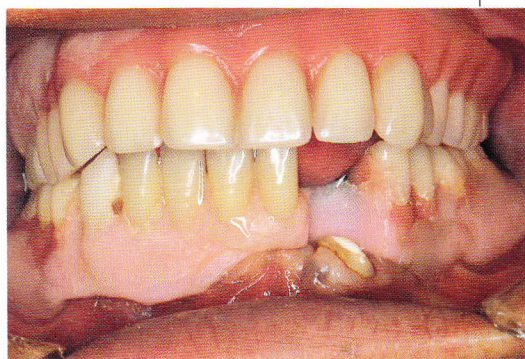
図10 口腔内での咬合調整が完了したのち、 $\overline{3}$ の歯冠部切断と同時に歯内療法処置を行った。最終的にオーバードンチャーを施行すべきかどうかはこれらの歯周処置と患者のブラーク・コントロールによる。

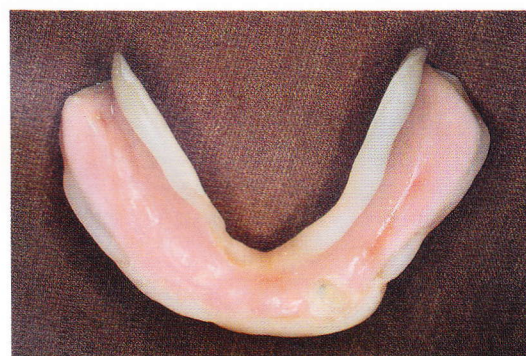
図12 (治療3回目) コンディショナー使用3回後の、下顎義歯の粘膜面。適当な長さに調整された床縁の支持によって可動部までコンディショナーが延長されている。

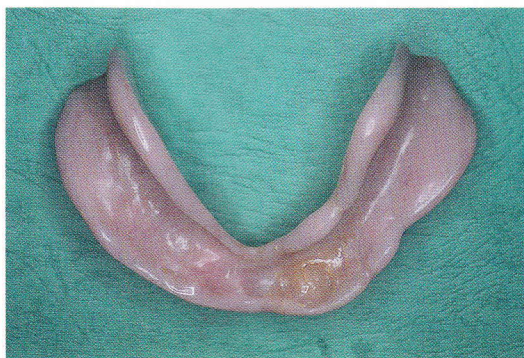
図16 新たに製作されたオーバーデンチャーの粘膜面観。予後観察のため③の根面部はリリースしたのち、コンディショナーをその部のみに少量注入修正し使用させる。

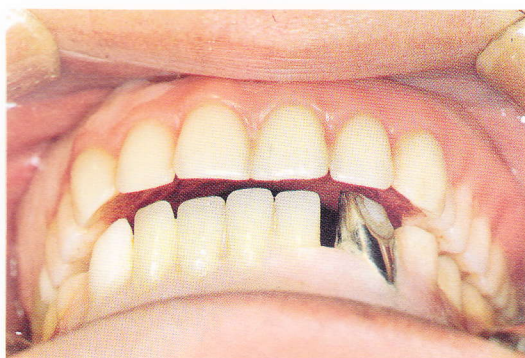
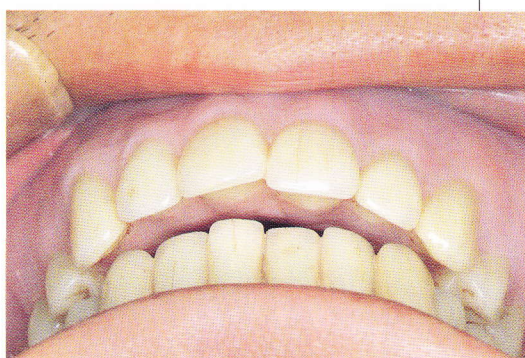
図19- a、b 移行義歯使用時に発音、容貌、患者の希望などを十分に取り入れ、また、患者のオーバージェット、オーバーバイトの関係を機能的に観察し、最終義歯の参考にするよう努める。
